### Monitoring alluviaal bos Keersopperbeemden

Logboek

Klant: Waterschap De Dommel

Referentie: BF8076WATRP2104081104

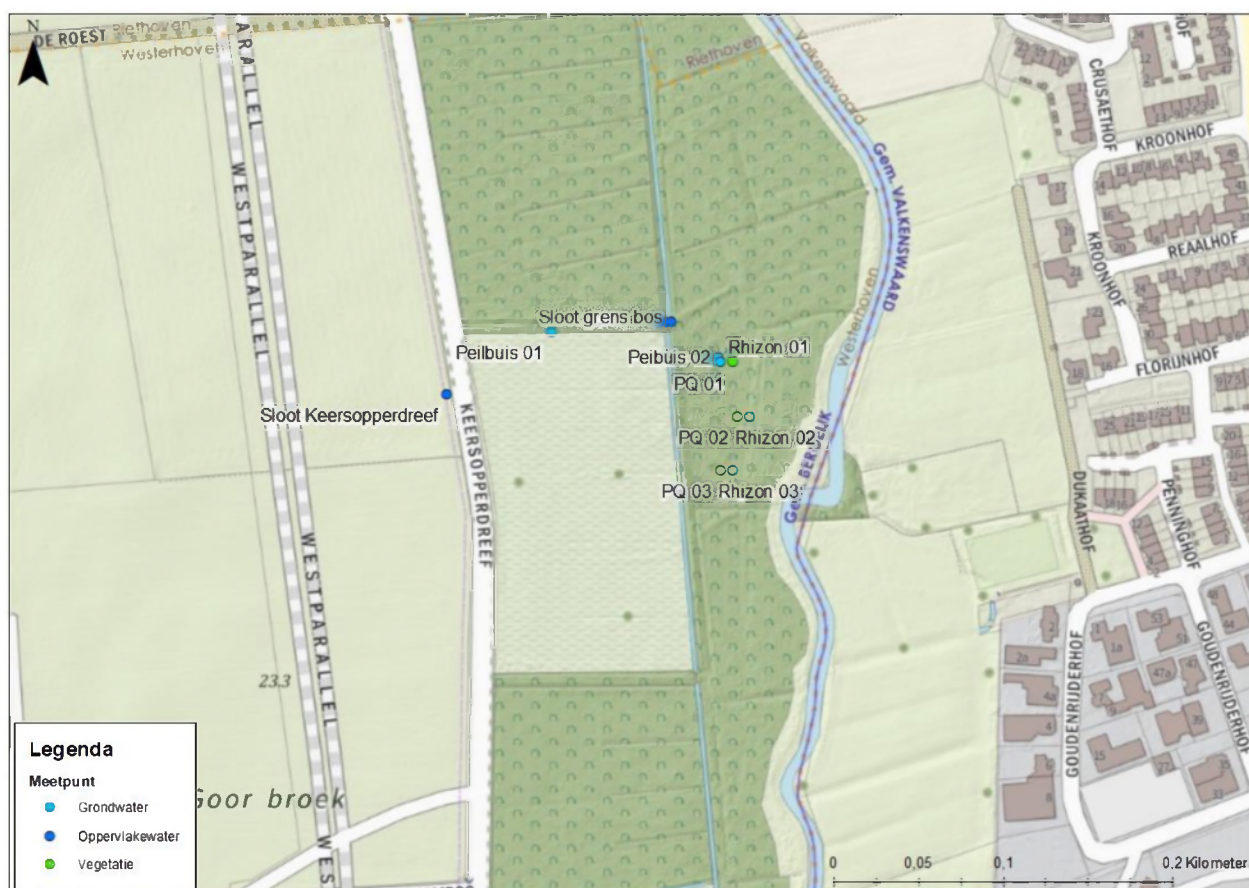
Figuur 3-1 Meetpunten die gebruikt zijn voor de monitoring

De monitoringsinspanning is uitgewerkt in Brouwer (2017b)<sup>2</sup> en wordt hieronder volledigheidshalve beknopt weergegeven. De meetpunten zijn weergegeven in figuur 3-1.

Bij het veldbezoek 17-03-2021 viel op dat ter plaatse van peilbuis 2 (Figuur 3-1) het water 27 centimeter boven maaiveld stond; dat is aan de hoge kant gezien met name de Elzenzegge (*Carex elongata*) voorkomt in een smalle hoogteband en veel aanwezige pollen verdrongen of geïnundeerd waren. In de winterperiode levert dit nauwelijks problemen op, aan het begin van het groeiseizoen is dat problematisch. 14 april 2021 is geconstateerd dat de afwatering was hersteld en de waterstand behoorlijk was gezakt. Het veldbezoek van 12 mei 2021 heeft laten zien dat Elzenzegge als ook de andere vegetatie goed zijn uitgelopen. Alles stond er frisgroen bij, zoals dat hoort in het voorjaar. Daarmee staat vast dat de noodzakelijke maatregelen tijdig en adequaat zijn getroffen.

Wel zijn pleksgewijs consistent kwelverschijnselen zichtbaar in de sloot die de beekbegeleidende bossen in het westen begrenst (Figuur 3-1), zowel vanuit het grasland in het westen als het bos in het oosten. Dit verschijnsel doet zich voor op verschillende punten langs de watergang maar is het meest pregnant aanwezig nabij de duiker die het grasland met het bos verbindt. Het bezoek van 17-03-2021 heeft laten zien dat veel water op de watergang toestroomt; achter het geotextiel was het peil zeker 10 centimeter hoger. Met name in het noordelijk deel, maar ook overal in het beekbegeleidende bos, is elementair zwavel waargenomen, duidend op hoge zwavelconcentraties in het water. Op 14-04-2021 was de situatie nog ongewijzigd, 12-05-2021 is geconstateerd dat de lekken met behulp van aanvullend geotextiel en grind zijn gedicht. De drainerende werking van de KS70 is daarmee nog verder teruggebracht waardoor meer grondwater beschikbaar blijft voor het beekbegeleidende bos.
